## 消費者安全法第23条第1項の規定に基づく事故等原因調査報告書

## — 体育館の床板の剥離による負傷事故 —

(消費者安全調査委員会)

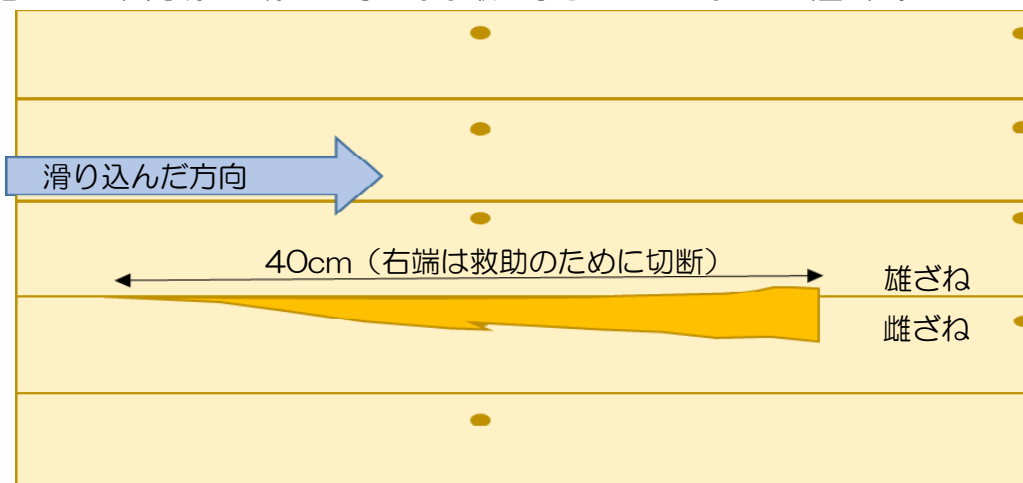
図2 事例1の事故現場の状況

事故発生箇所は、体育館中央部に位置し、床板の幅方向のつなぎ目で大きくくさび形に剥離している状況であった。床板の側面には、さね加工があり、くさび形に剥離したのは、雌ざね側で、長さ300mm<sup>[2]</sup>、幅40mm、先端から徐々に厚くなり最大厚さ7mmであった（図2）。

<sup>[2]</sup>右端を救助のために切断したため、図2では、剥離した長さは40cmとなっている。

- 現地調査の時点で最大で5mm程度の目隙がみられた。これは、過去に何らかの形で木製床に水が浸入することで床板が膨潤し、床板同士が相互に押し合う等して初期の施工位置からずれた後に、乾燥収縮し現地調査時点の状態となったためと考えられる。本体育館では、以前、屋根の防水処理の劣化によって雨漏りが発生しており、木製床に水が浸入した事実が確認されている。
- 本体育館では、25年間にわたり、毎年、年2回の水拭き、洗浄とワックス掛けが行われていた。床板の不具合により、水分が木製床に浸しやすい状況下で、洗浄や水拭きを行うことで、床板の反りや亀裂の発生を助長したと考えられる。
- 25年間、ポリウレタン樹脂塗料の重ね塗り、全面サンダー掛け後の再塗装、床板の一部・全部張り替えといった補修又は改修が行われていなかったことや、雨漏りを防ぐための屋根の防水等、床板の損傷の発生を防止する対策が遅れたことによって、床板の不具合が累積し、事故につながった可能性があると考えられる。
